# Geoteknik – Kohesions- och friktionsjord, jordpartikeln

Lars Johansson 2023-08-23

**Hermods**

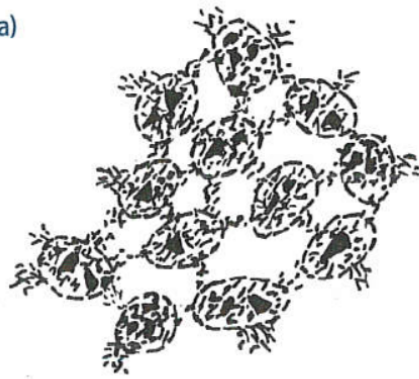
a)

Sötvattenavsatt
